CAPILLA DE SANTA CARATINA  
Central sin esq. Tlatenco  
Azcapetzalco

CAPILLA DE SANTA CATARINA AZCAPOTZALCO.

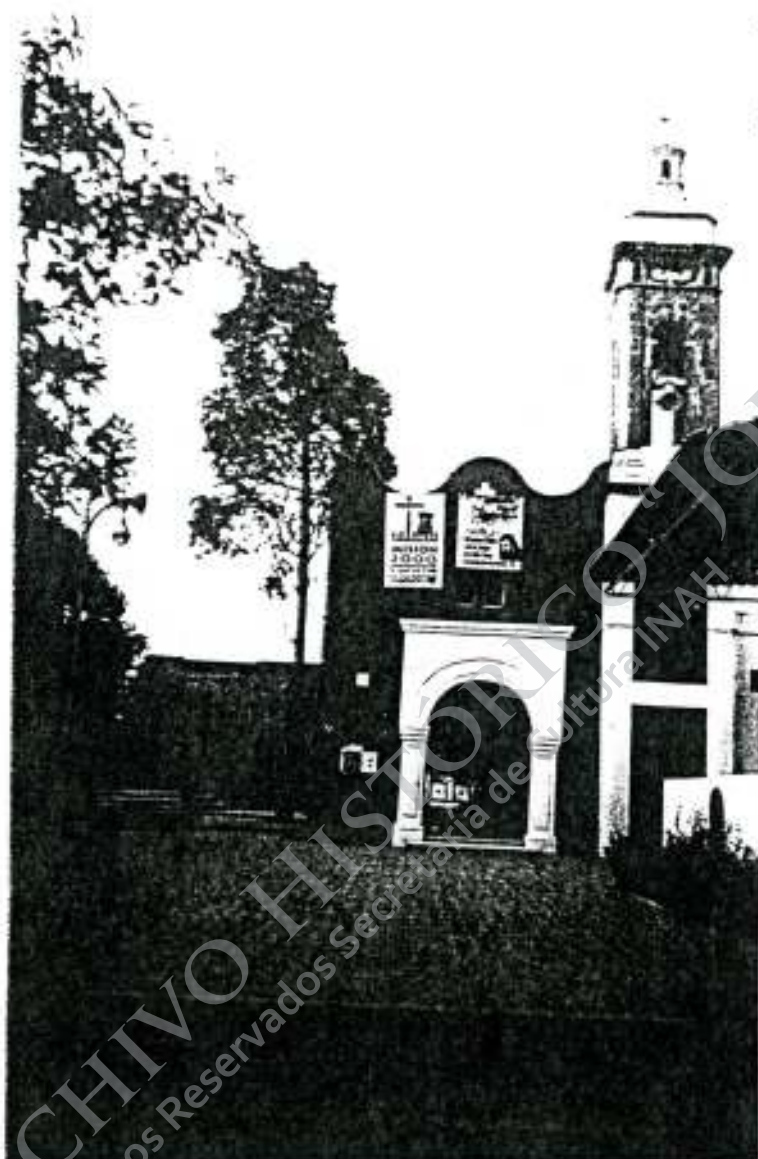
Atrio y fachada

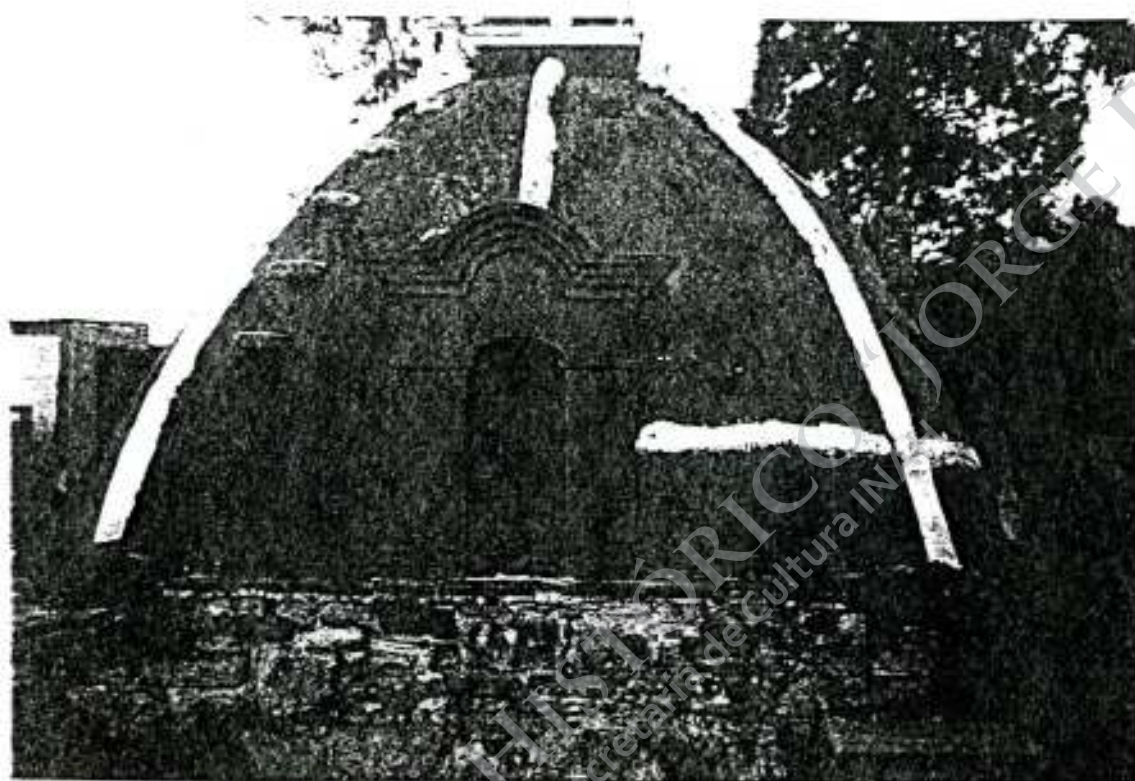
Vista general de la cúpula, dos lucernas tapiadas, recubrimiento con impermeabilizante asfáltico, presencia de grietas horizontales. Junio 2000

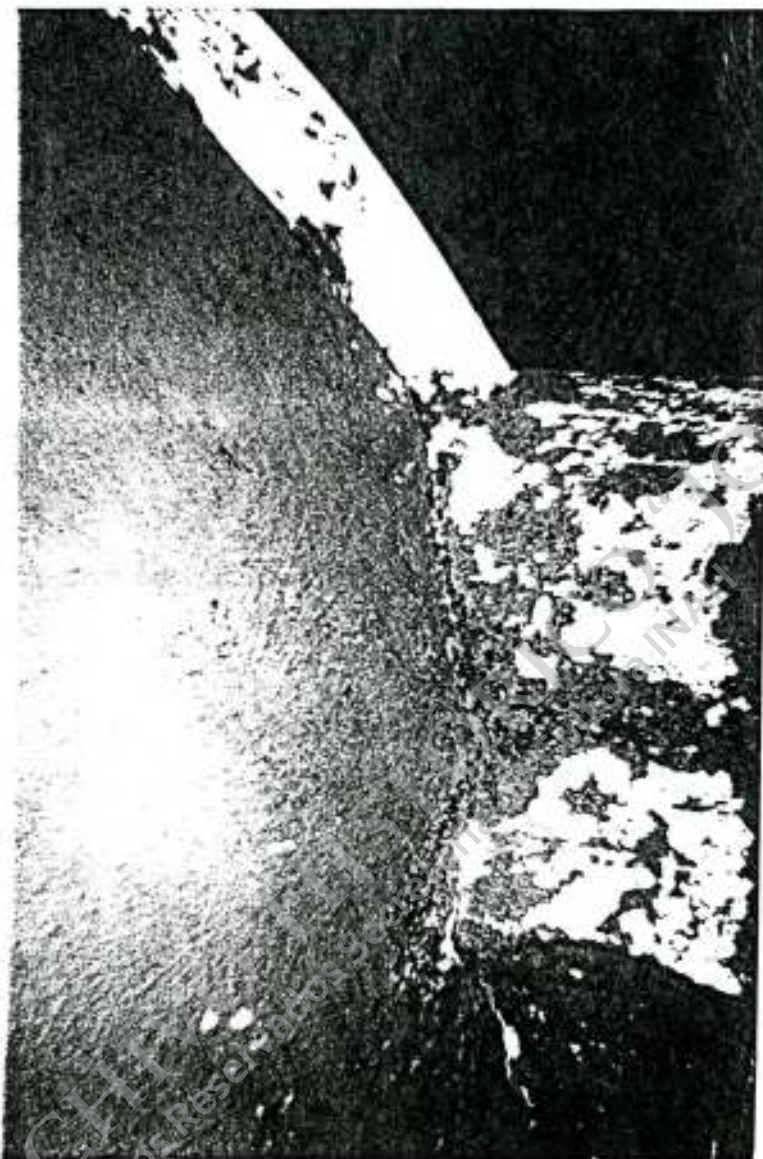
Detalle de la cúpula, impermeabilizante asfáltico su periodo de vida se acabó, presencia de grietas horizontales.

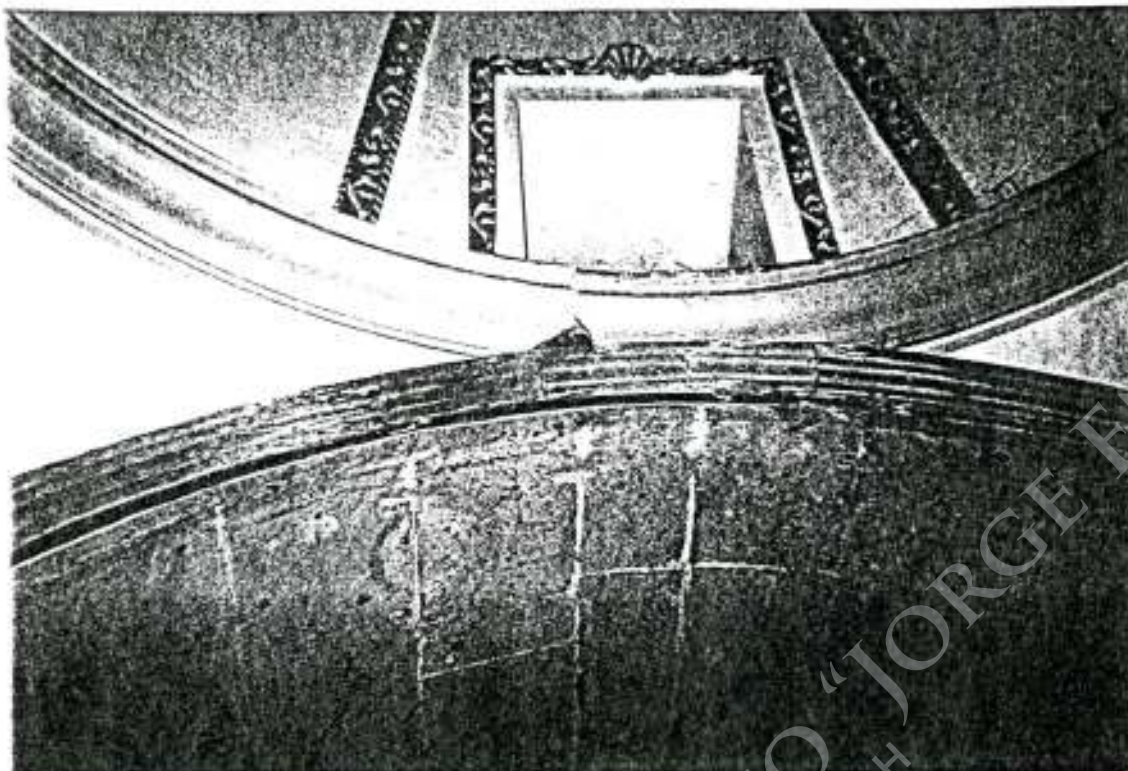
Interior del crucero, se aprecia arco de desplante y arranque de la cúpula. grietas horizontales paralelas al anillo de compresión.  
Junio 2000.

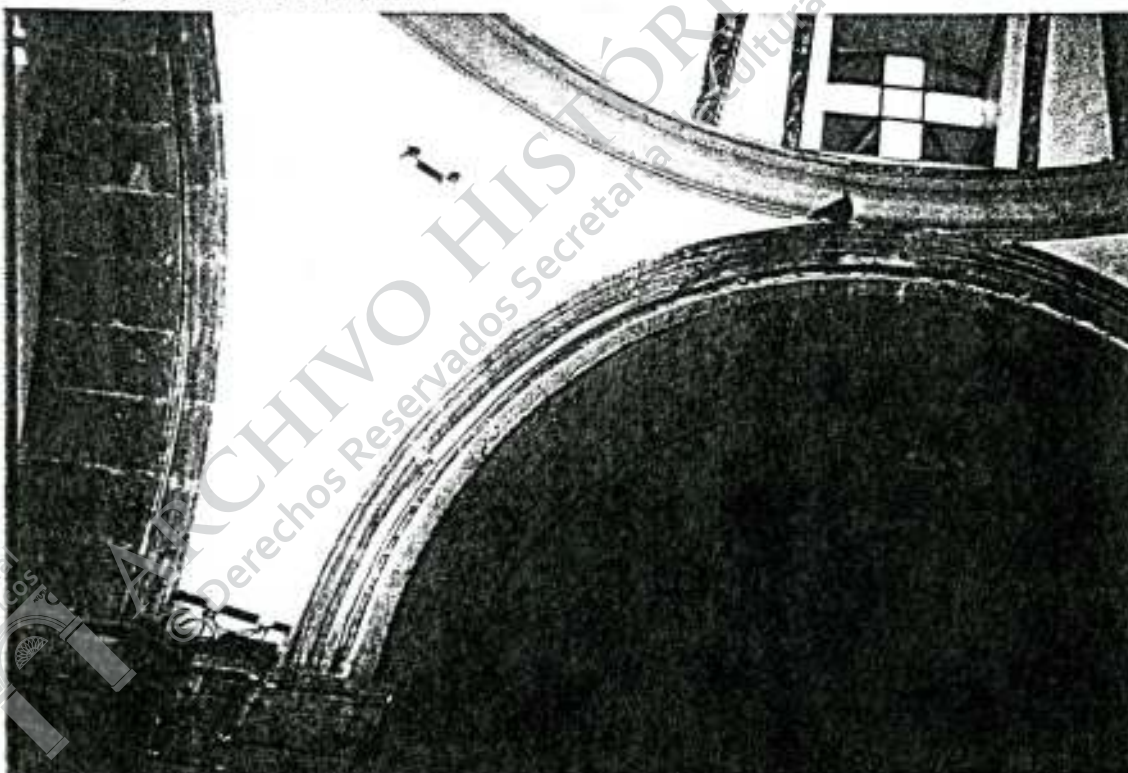
Vista general del crucero. presencia de humedades en el extrados de los arcos y fisuras en las pechinas.  
Junio 2000.

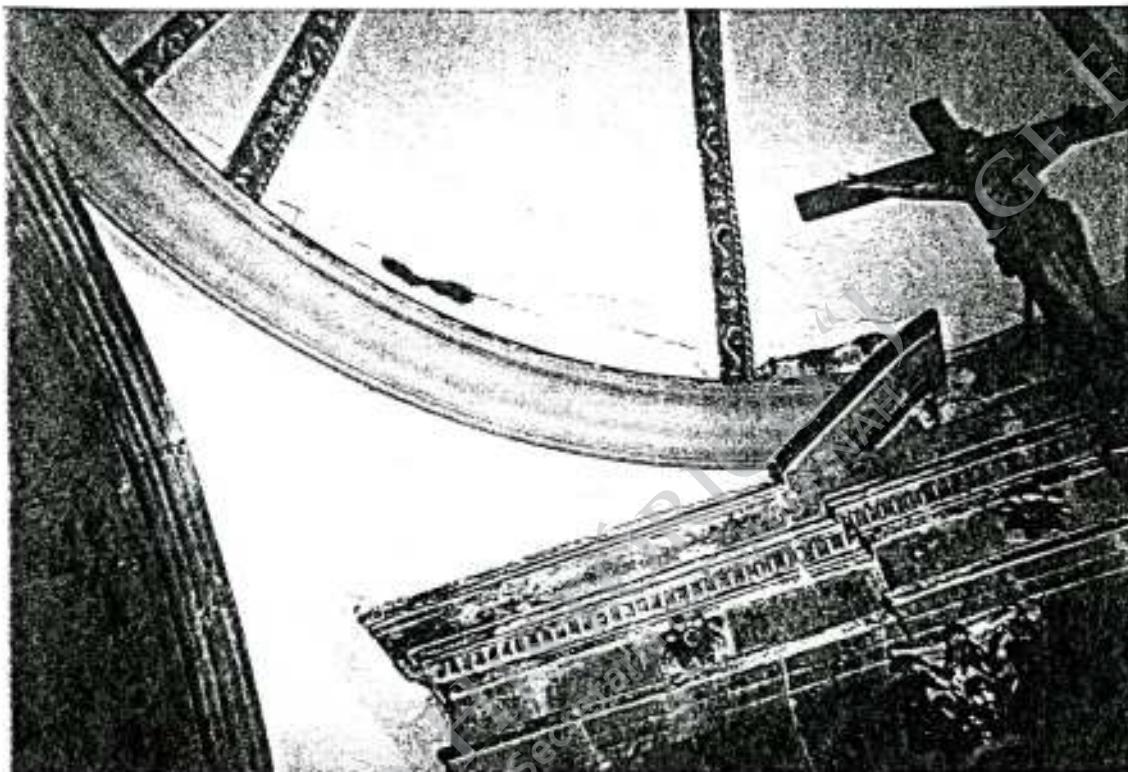
Vista superior del altar mayor, grieta continua paralela al arco de compresión, filtración de agua en pectinas y cúpula.
