**Nombre:** Sede de la alcaldía Coyoacán  
**Tipo y subtipo de ficha:** INMUEBLE CIVIL  
**Clave de ficha:** I-09-01168

## IDENTIFICACIÓN

Monumento Histórico

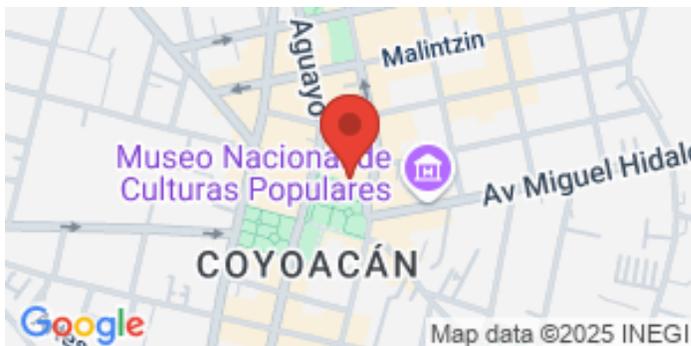
Croquis de localización, 2025. Fuente: Sistema de Información Geográfica Ciudad MX Seduvi, 2009.
