Nombre: Teatro de la Paz
Tipo y subtipo de ficha: INMUEBLE CIVIL
Clave de ficha: I-0012405309

Clasificación Monumento Histórico

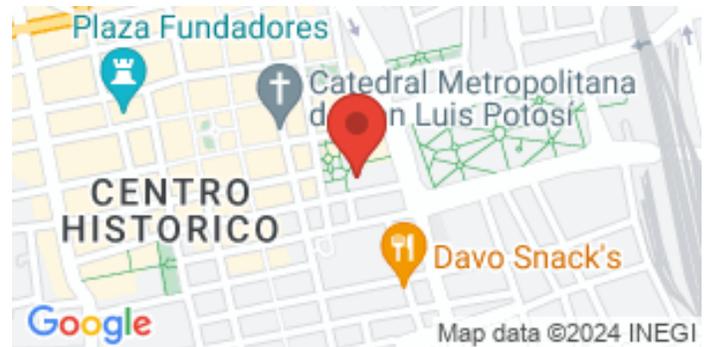
La imagen muestra el inmueble consultado, para ver los inmuebles catalogados del mismo Municipio / Alcaldía acceda a la sección de Localización de la página web./
